# Huoltoraportti

## Tesla huolto Liukkonen

| Auto | Tesla Model Y | Rek.nro | |
| Km | 114 830 km | Pvm | |

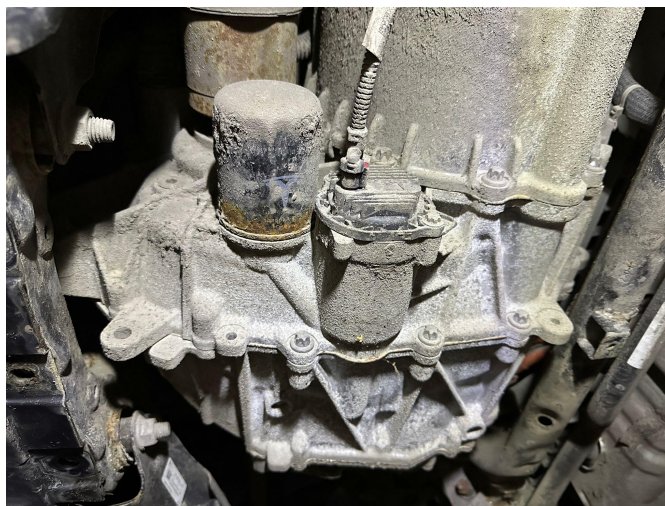
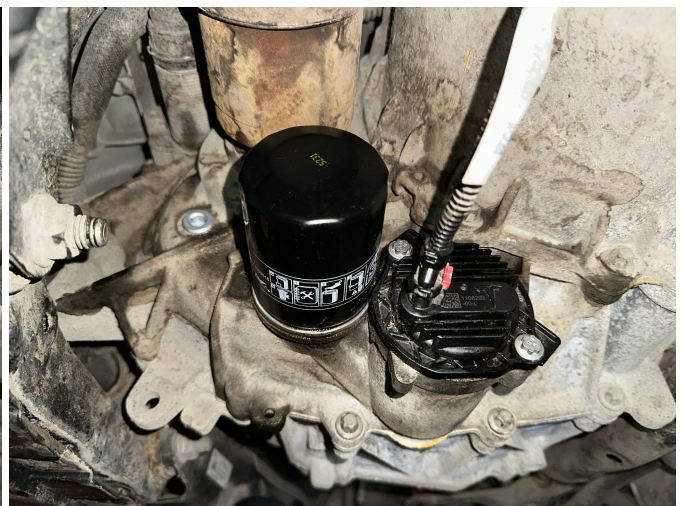
Eteen ja taakse vaihdettiin voimansiirron öljyt, suodattimet, o-renkaat ja täyttöproput (magneetilla). Takamoottorin öljyt olivat yllättävän tummat sekä vanha öljynsuodatin oli jo alkanut ruostumaan juuresta melko voimakkaasti.

Ennen ja jälkeen kuvat taka moottorista

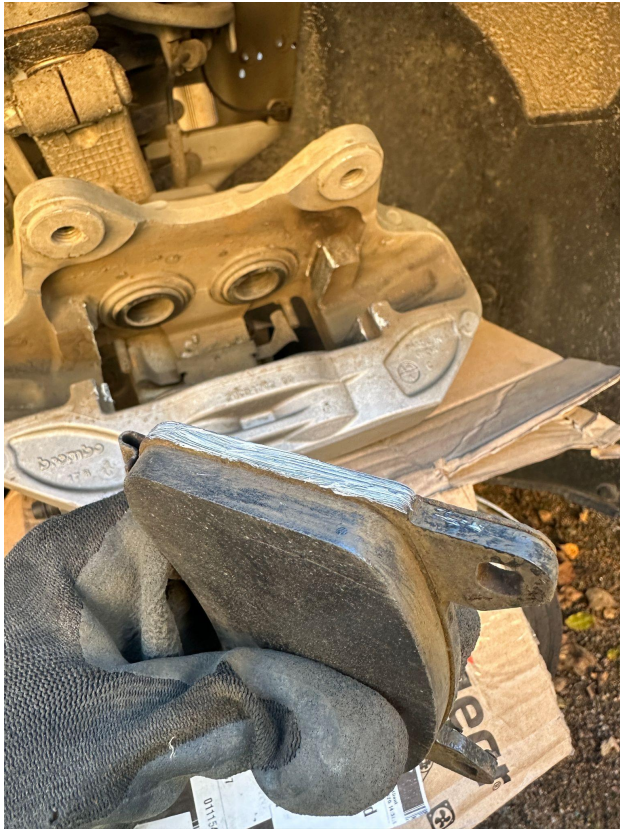
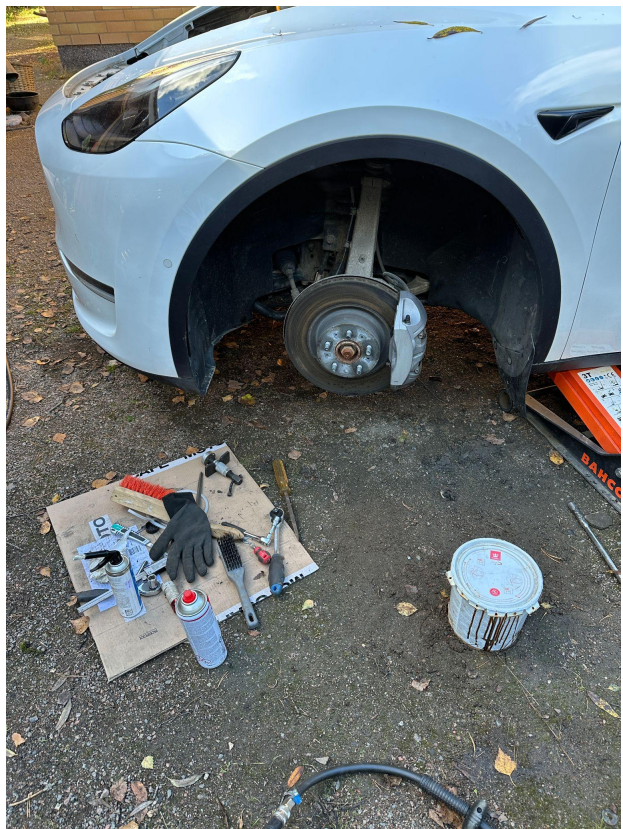
Kaikki jarrut purettiin, puhdistettiin ja kasattiin keraamisella jarrurasvalla. Jarrunesteet myös vaihdettiin samalla. Jarrupalat olivat vielä hyvässä kunnossa ja kulutuspintaa oli vielä runsaasti noin 7mm.

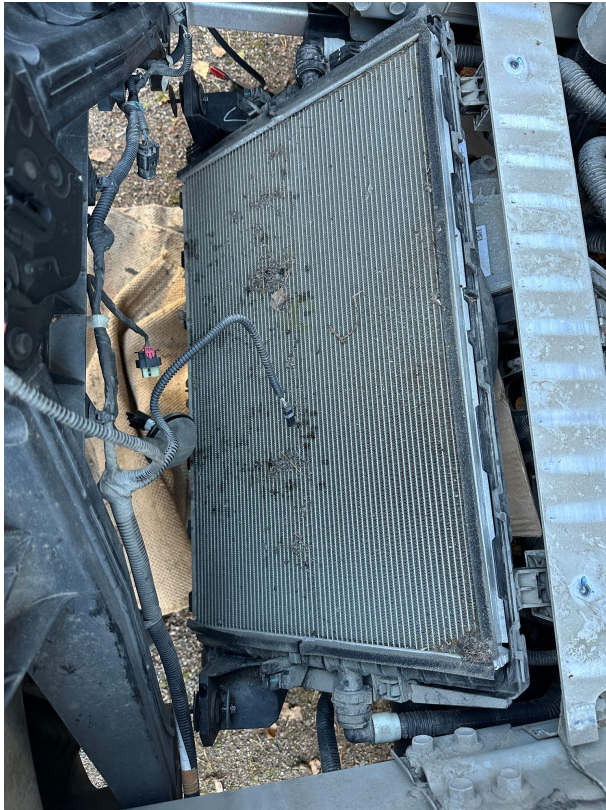
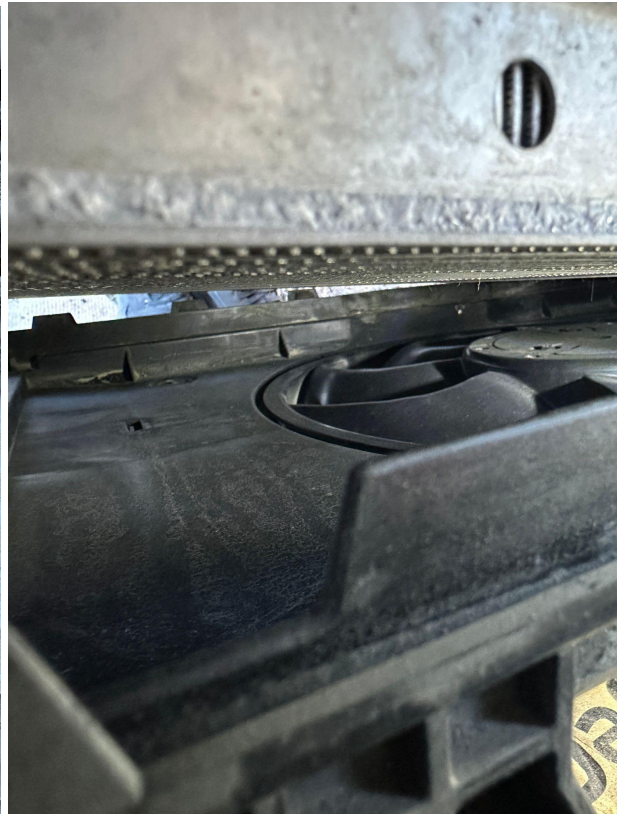
Lämmönvaihdin eli “jäähdytin” putsattiin lehdistä, neuloista ja hiekasta. Likaa ja tavaraa oli yllättävän vähän kertynyt jäähdyttimeen. Puhdistus suoritettiin jäähdyttimen kummaltakin puolelta.

Kuvassa lämmönvaihdin ennen putsausta. Toinen kuva syylärin sisältä putsauksen jälkeen.

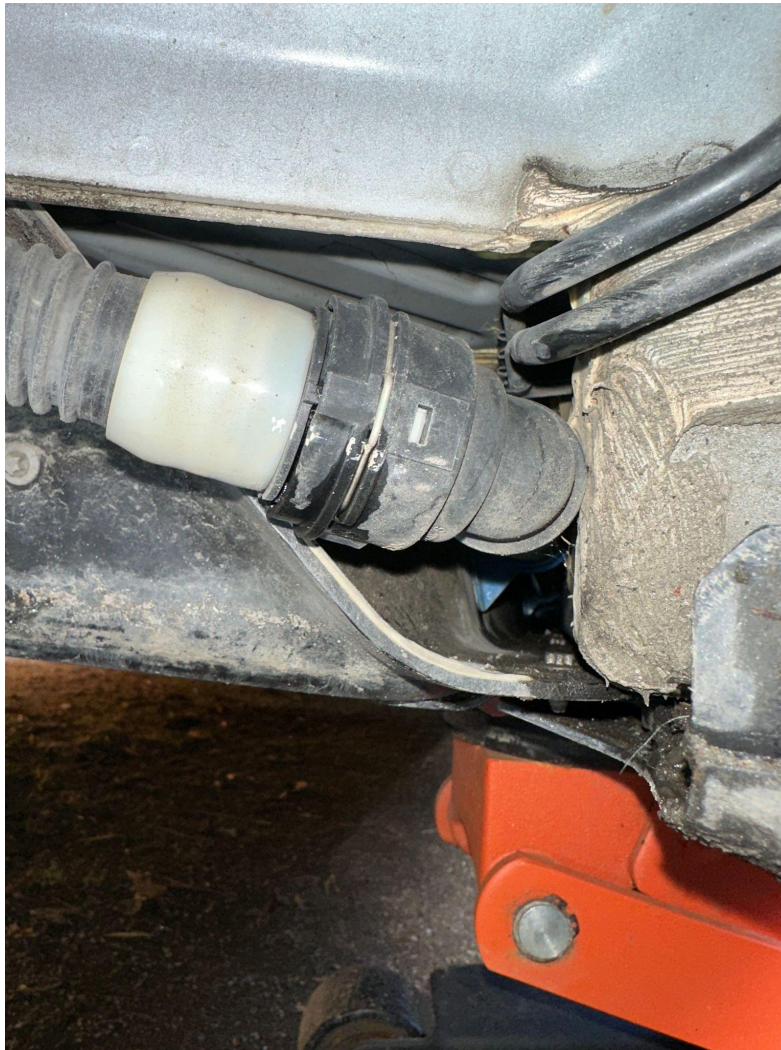
Helmakotelot ovat yleinen jarruputkien heikko kohta jos jarruputket sisältävä helmat pääsevät täyttymään mudasta ja hiekasta. Jatkuvassa kosteudessa uivat jarruputket voivat tällöin ruostua puhki. Tässä tapauksessa helmakotelot olivat kuitenkin hyvin puhtaat, eikä likaa ollut päässyt kertymään juurikaan. Eturoiskeläpät ovat varmasti auttaneet suojelemaan koteloita lialta.

Kuvassa jarruputket helmakotelossa etulokasuojasta katsottuna. Hiekkaa ja likaa ei juurikaan löytynyt.

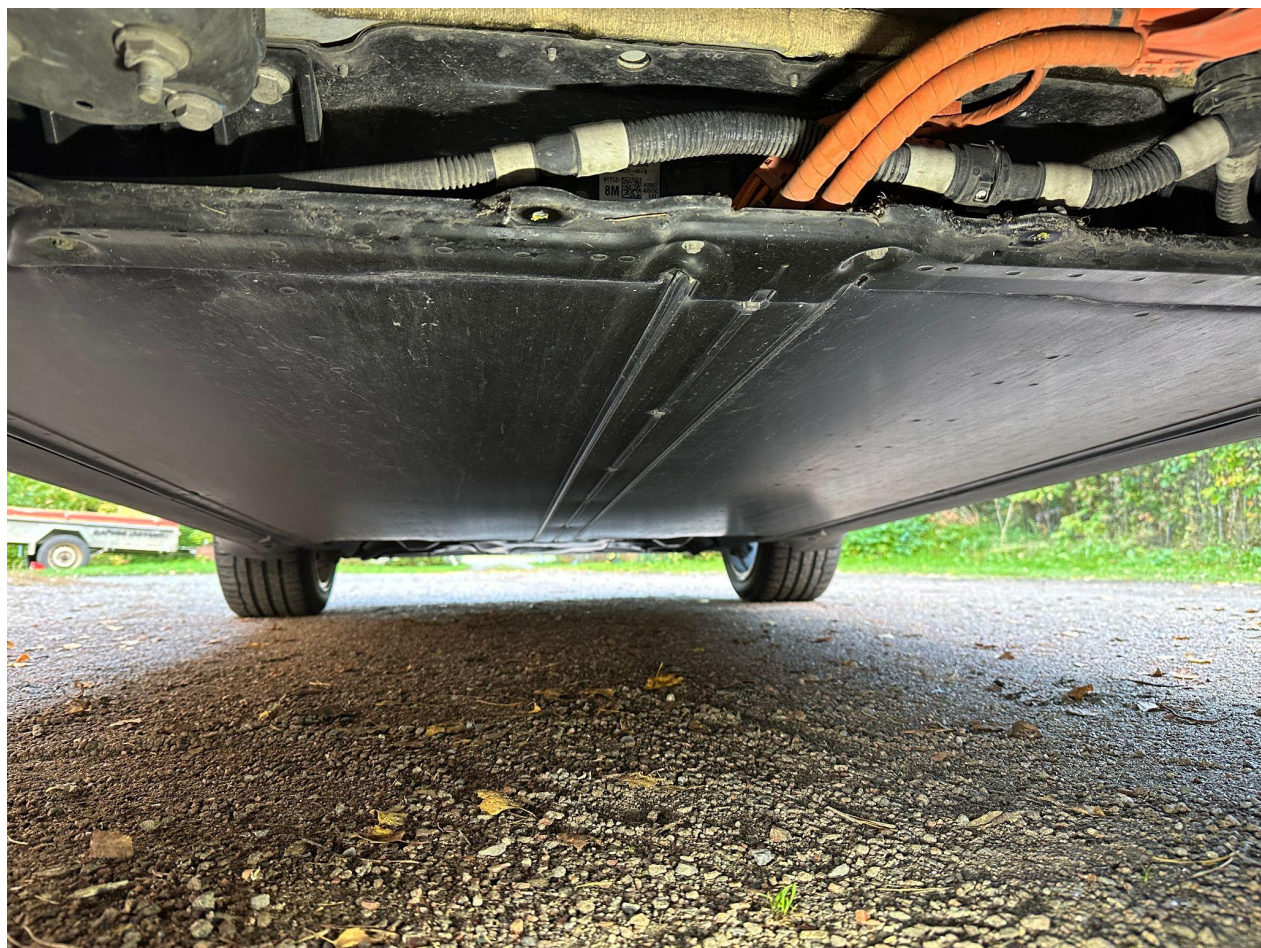
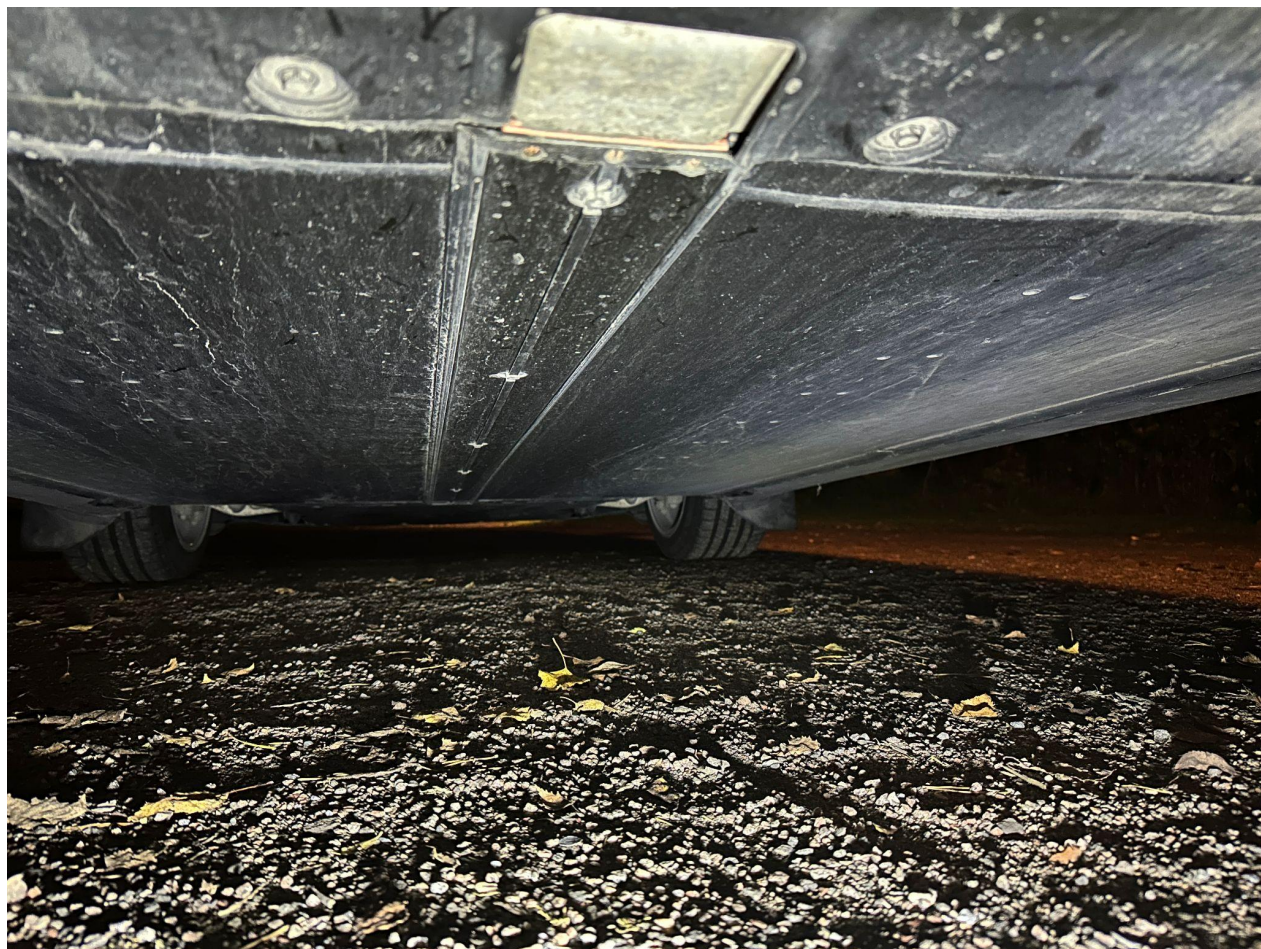
Auton akun pohjalevy kuvataan ja tarkastetaan lommoilta huollon yhteydessä. Akun pohjasta ei löytynyt mitään jälkiä.

Kuvassa akkukotelon pohja edestä sekä takaa päin kuvattuna. Ensimmäisessä kuvassa etu pohjalevy on vielä irti, joten korkea jännite johdot sekä vesiputket ovat esillä.
